## KARTA ADRESOWA ZABYTKU

**DĘBSKA WOLA**

**KRZYŻ PRZYDROŻNY WYKONANY Z WYKORZYSTANIEM  
POZOSTAŁOŚCI Z CZASÓW II WOJNY ŚWIATOWEJ**

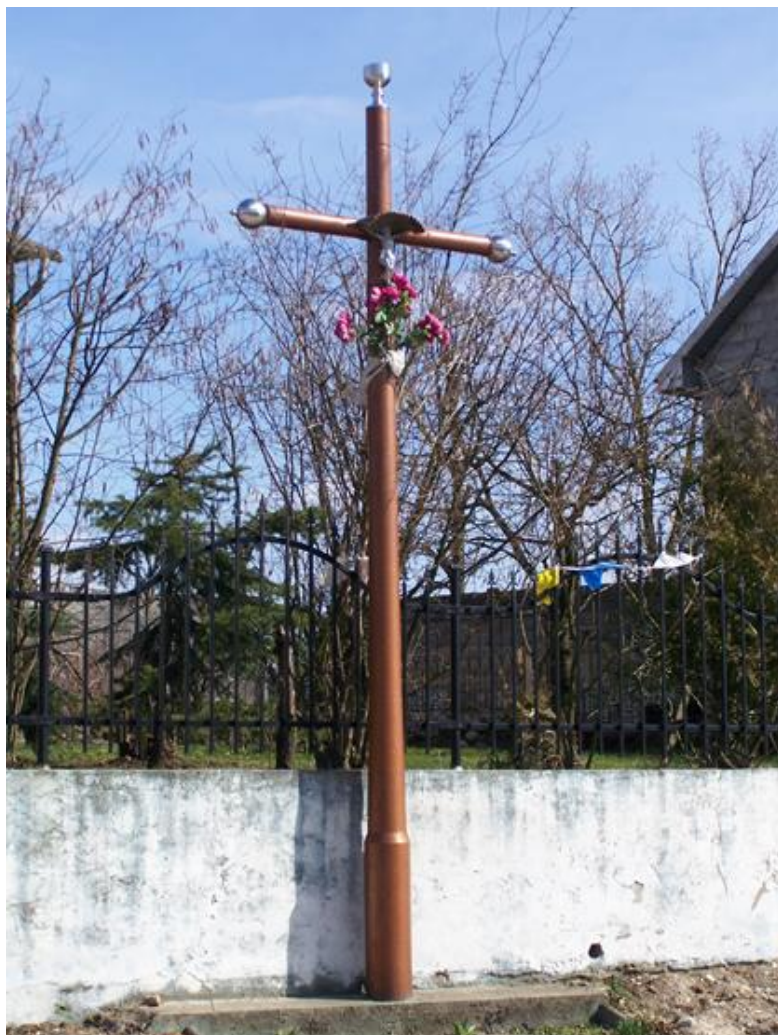
Widok ogólny krzyża od strony południowej.

Obiekt zadbany. Regularnie konserwowany dzięki staraniom lokalnej społeczności.
