## KARTA ADRESOWA ZABYTKU

**DĘBSKA WOLA**

**KRZYŻ PRZYDROŻNY WYKONANY Z WYKORZYSTANIEM  
POZOSTAŁOŚCI Z CZASÓW II WOJNY ŚWIATOWEJ**

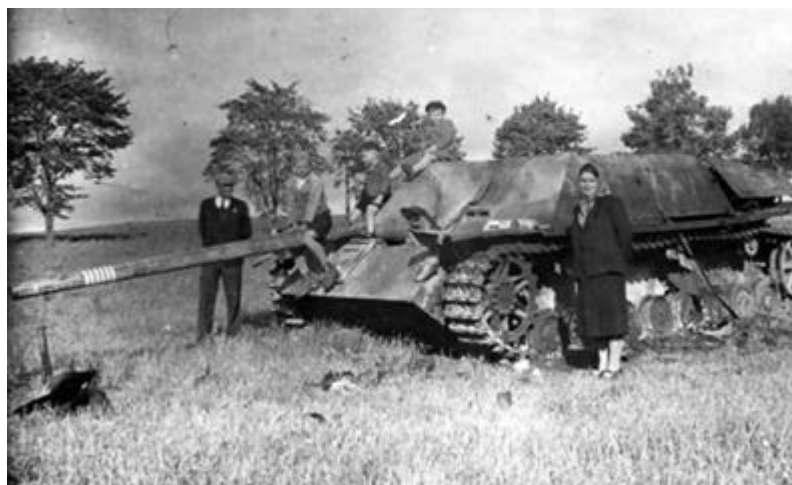
Niemieckie działko Jagdpanzer IV L 70, Sd.Kfz 162/1

Obiekt zadbany. Regularnie konserwowany dzięki staraniom lokalnej społeczności.
